## 第2回 下水道管路に起因する道路陥没

国土技術政策総合研究所 下水道研究室長 松宮洋介

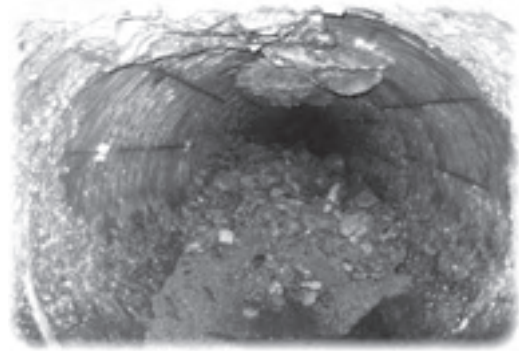
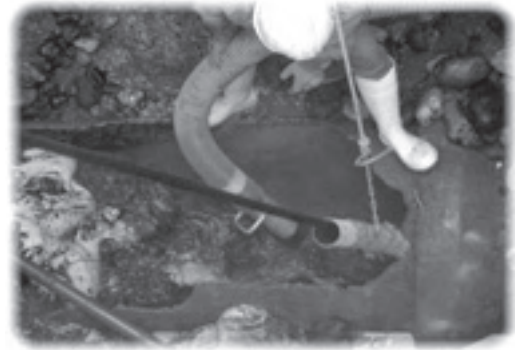
図-31 陥没時の管内の状況および復旧工事の様子（事例1）

1件目は圧送管に起因するコンクリート管の硫化水素腐食による道路陥没である。陥没時の管内の状況および復旧工事の様子を図-31に示す。圧送管による硫化水素発生→管腐食→破損→道路陥没の件数は少ない。たとえば図-5の原因施設別の発生件数を見ても、圧送管下流は2件しかない。しかし、比較的大きな管が腐食、破損するので陥没の規模は大きくなる傾向がある。本陥没の概要を図-32に示す。本件の特徴は、圧送管の下流といっても400mも下流の4スパン目で生じたことである。3スパン目と4スパン目のマンホールには落差が60cmあり、これにより既に発生していた汚水中の硫化水素が放散され、陥没の原因となったと考えられる。

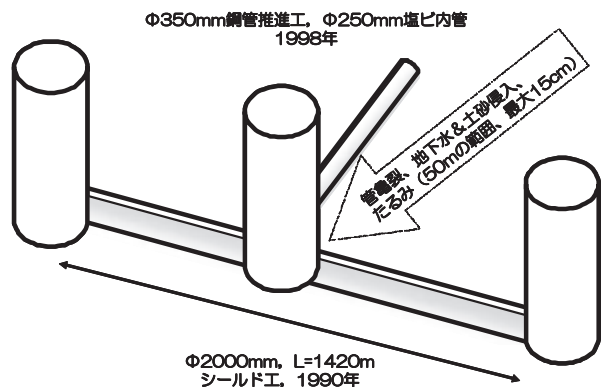
図-33 陥没概要（事例2）

図-33に本陥没の概要を示す。本件の特徴はシールド工法により布設された管が供用中に陥没を引き起こしたことである。これらのシールド工法や推進工法は工事中に掘削機による余掘りにより、陥没を

引き起こすことはしばしばある。図-9の陥没の主たる原因別の発生件数でも9件が報告されている。しかし、供用中のものが陥没を起こした例を筆者は知らない。日本で初めてのケースと思われる。本件も基本的には管の接合部（人孔とシールド管）の不具合（亀裂）が起因している。地下水とともに周辺の地盤（砂）を管内に引き込んで陥没を起こしている。

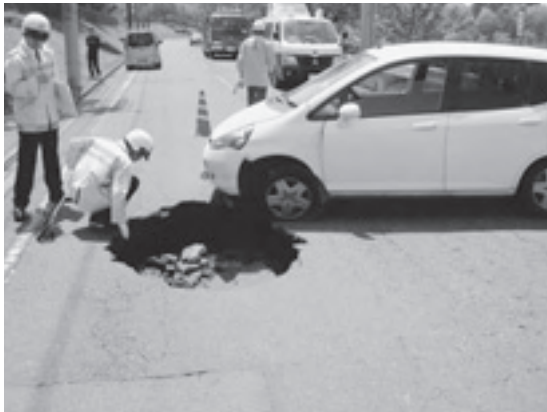
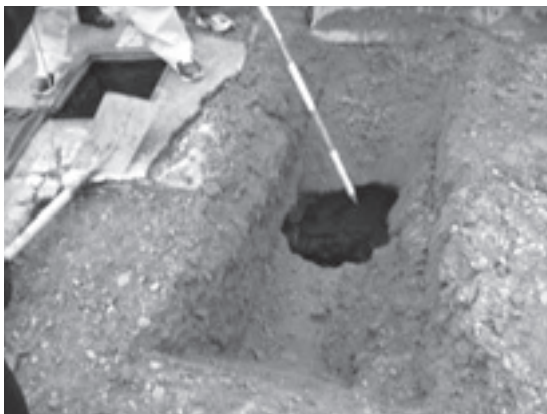
図-34 陥没事故（事例3）

3件目の陥没（図-34）は、人身事故（けが）に繋がった陥没である。1986年布設、土被り1.7m、内径250mmのヒューム管が腐食により破損し陥没したとのことである。腐食であるが圧送管とは関係していない。この陥没を経験した自治体は、本陥没が初めての陥没であった。ちなみに2.で示した19年度に発生した4769件の道路陥没のうち人身事故につながったのは本件と次の1件の計2件である。

大きな陥没は多量の土砂を管内に引き込むので、マンホール内目視で予兆を発見することが可能であろう。しかし、マンホール内目視の実施率は全国平均で年間2%にしか過ぎず、十分とは言えない。陥没の具体的事例で示したように、比較的経過年数の短い管きよや陥没の発生が想定されなかったシールド工事による管きよでも陥没が発生している。初めての陥没が人身事故となってしまった自治体（事例3）では、事故を契機にマンホール内目視を徹底して実施しているとのことであった。事故を経験していない自治体においても本事例を参考に取り組んで頂きたい。

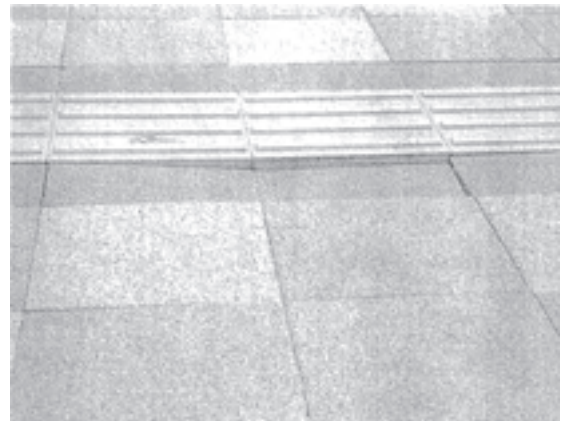
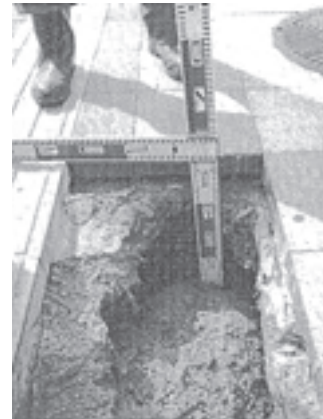
図-35 陥没事故（事例4）

本件（図-35）は人身事故につながったとはいえ、陥没の大きさはかなり小さい。舗装ブロックが少し沈んだ程度である。取り付け管（陶管）が破損して上部の砂を引き込んだことが原因である。自転車に乗っていた主婦が転倒したとのことである。
