「農業用水路の変状とウィークポイント」

農村工学研究所 施設資源部
土質研究室長 毛利 栄 征

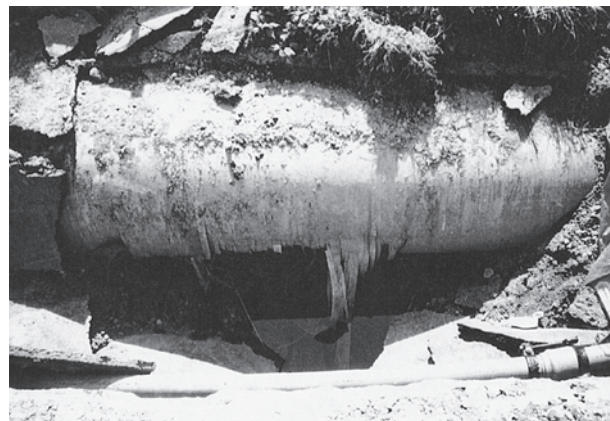
図3 破壊直後の状況

左：内水圧によって管底部からパイプが側方までめくれ上がっている。
右：管底部には管軸方向にクラックが進展している。

埋設管の底部には現地盤の種類に応じて適切な緩衝層を設けることとしている。一般的に管底部の緩衝層は砂やレキ質材を用いるが傾斜した地盤にパイプを埋設する場合などで、地下水の流動によってこの緩衝層が流失する場合がある。図2、3は、埋設管が管底部で岩に接触して破壊した事例である。このような大きな破壊に至るまでには、管底部の局所的な変形（平坦化現象）やヘアークラックが発見される場合もあるが、一般的な維持管理では事前の予

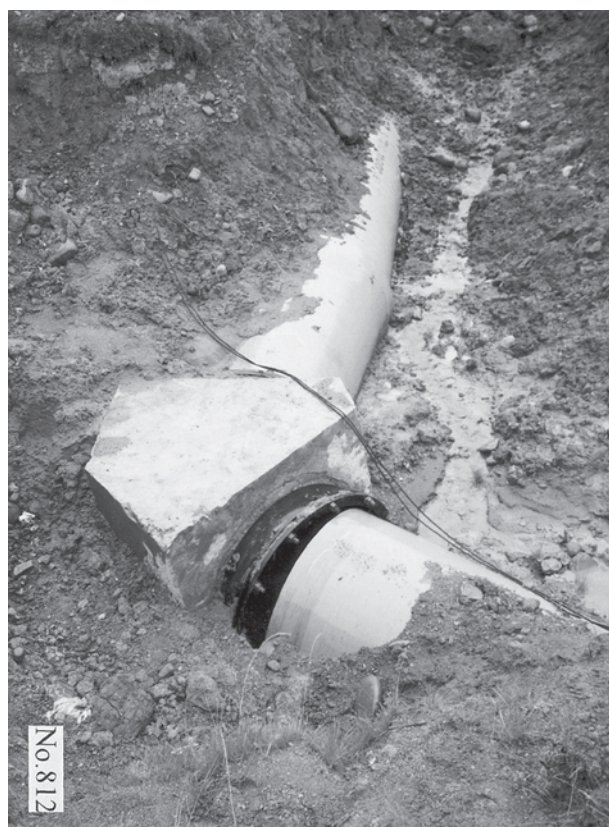
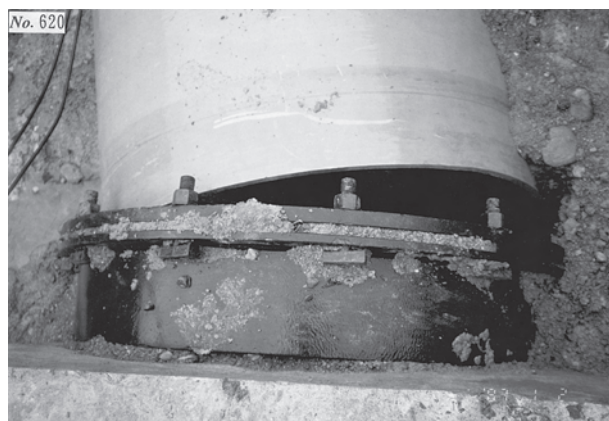
図7 スラストブロック部での変状(上)と管の抜けだし(下)

曲管部分には、内水圧によって大きな不平均力が作用している。平常時にはバランスが取れている曲管構造であっても、地震動によってスラストブロック背面の地盤の軟化や液状化による極端な強度低下を生じた場合には、所定の受働土圧がスラストブロックに作用しないために、ブロックが全体的に大きく移動する。このため図7に示すようにブロックに接続しているパイプ本体が離脱して大きな被害を生じることとなる。

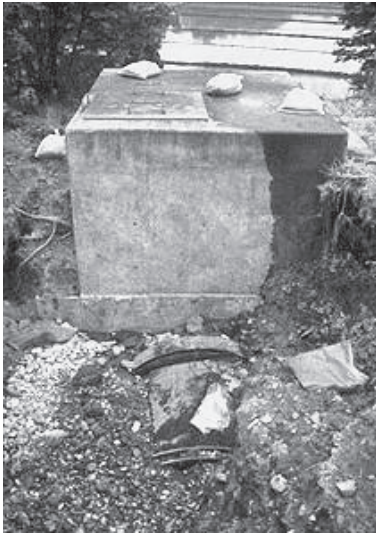
図8 マンホールの移動に伴う管の離脱
斜面の上部に位置する地形の変化点での状況

丘陵地形の上部では地震動の振幅が大きくなりやすく、構造物も同様に大きく変位することが多い。また、その斜面下部でも地震動のひずみが集中しやすく、斜面のすべりとともに地盤の崩壊が発生することがある。図8は地形の変化点の斜面上部に設けられた空気弁の部分での変状を示している。この空気弁工は地震時に30cmの移動を生じて、接続して

いたパイプが完全に離脱している。

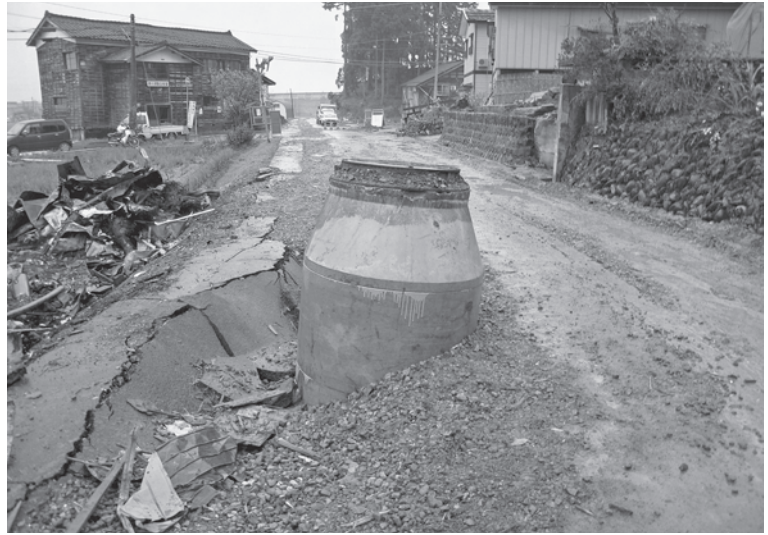
図9 液状化によって浮上したマンホール
地表面は20cm以上の沈下を生じ、管路は大きな不陸が発生している。

地盤が液状化した場合には、単位体積重量が 19.62kN/m^3 近い重い液体となる。このためコンクリートパイプであっても浮上する可能性がある。特に、図9に示すような集落排水のマンホールなどは、軽量であるため大きな浮上を生じることがある。管路周辺の地盤が液状化した場合には、管の変状を予測することは困難であるが、継手管路の場合は、蛇行や不陸の発生に伴って完全に抜け出すこともある。一方、一体管路の場合は、比較的滑らかな蛇行を生じて通水機能を維持している状況も少なくない。このことは、被災直後の用水を確保することだけでなく、2次被災を防止する上で大きな機能であると考えられる。
