第9回（最終回） 複合管 施工性試験

本研究は、官民連携新技術研究開発事業「管路更生工法の性能規定化における照査技術の開発」の研究成果の一部であり、パイプラインの機能を維持・回復するためにおこなわれる製管工法（複合管）評価手法の確立を目指し実施したものである。

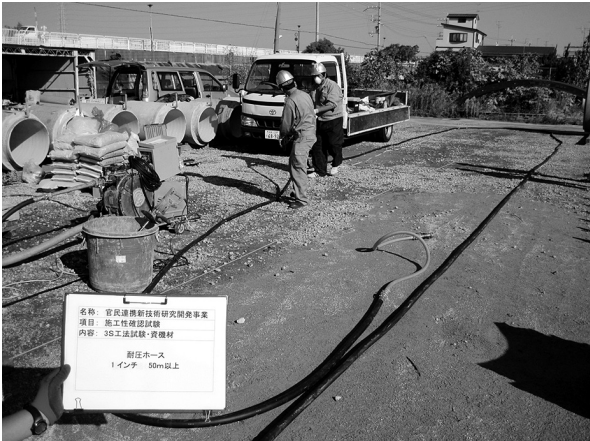
写真-2 充填ホース設置状況

項目	設定値	実測値
1インチ充填ホース	50m	50.3m

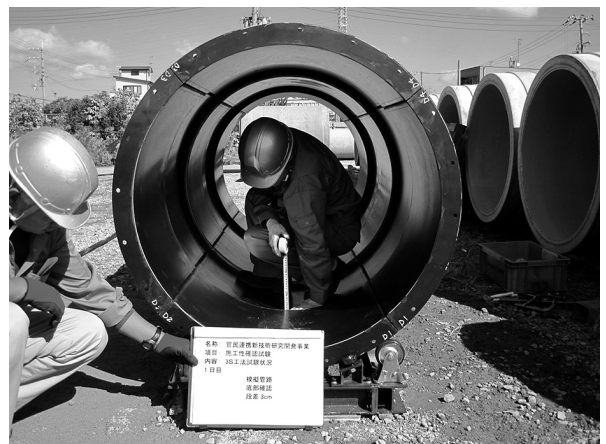
下段差測定状況 (3 cm)

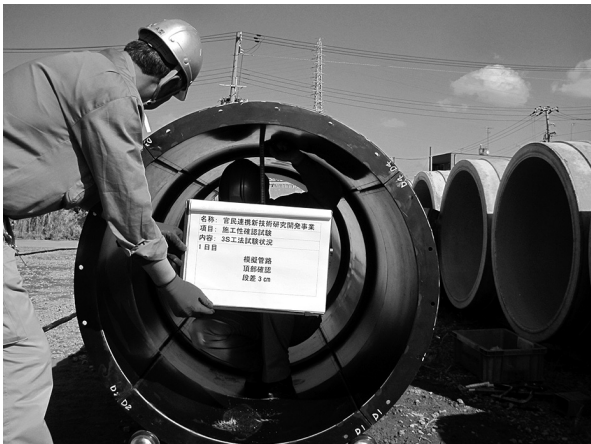
上段差測定状況 (3 cm)

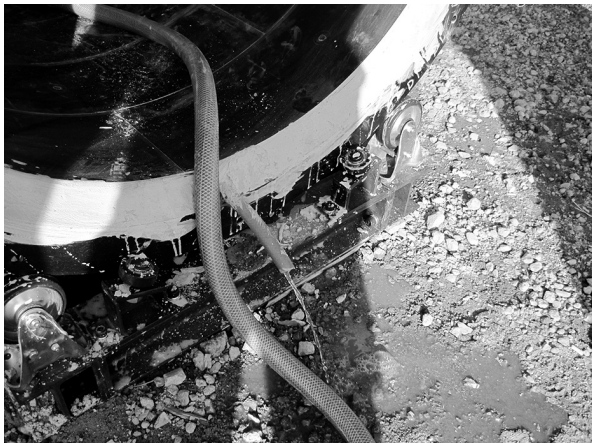
滞水排出状況

模擬管路底部の滞水を充填材で押し出し、比重測定を行い管理値内であることを確認した。

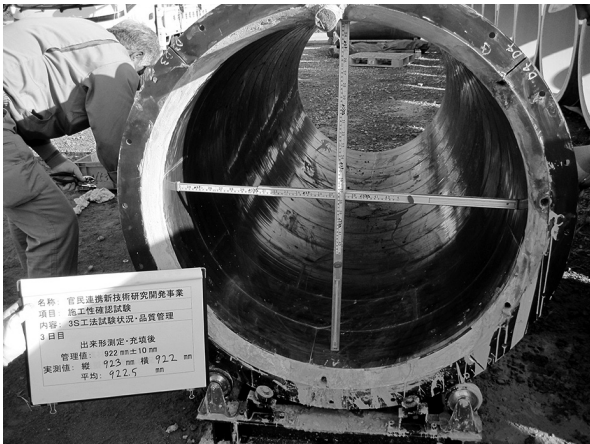
出来形管理 充填後の測定状況

測定状況	管理値	実測値 ((縦+横)÷2)
充填前	922mm ± 10mm	924mm
充填中		922.5mm
充填後		922.5mm
