事前の処理なく止水する EPR工法の施工事例

SDライナーⅡ工法〈G+VE〉 市街地での施工事例

インシュフォーム工法の高強度ガラスライナーの概要と施工事例

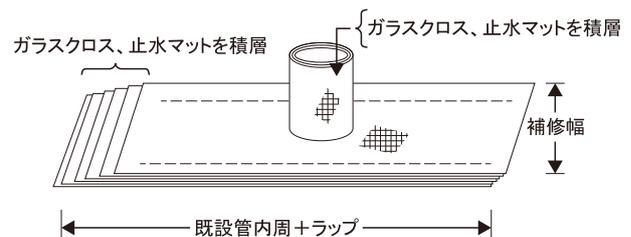
EPR工法 ライニング材構造

EPR工法は常温硬化性樹脂を含浸したライニング材を専用補修装置に巻付け、補修装置にエアーを充てんすることにより空気圧で既設管きょ内面に圧着、硬化させ損傷箇所を部分的に補修する工法であり、以下のような特徴を持つ。

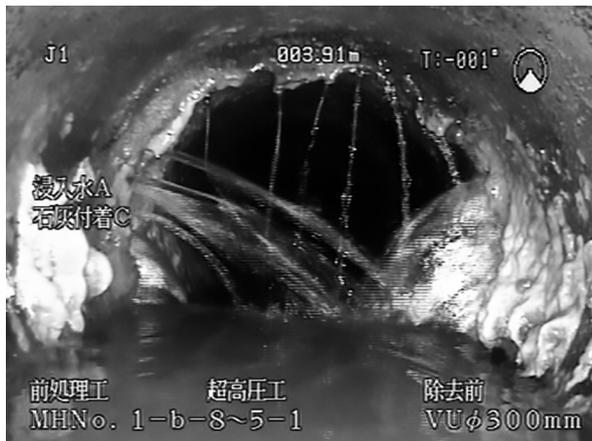
写真1 施工前状況

状況：Aクラス浸入水 石灰付着C

TVカメラによりジョイントのずれ、クラック、石灰等の付着状況、浸入水の有無、強さ等を確認後高圧洗浄を行う。

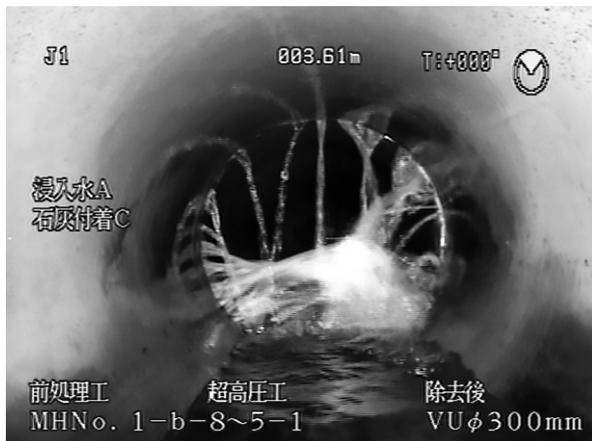
写真2 石灰除去後

本現場では想定より浸入水が多く、また石灰の付着が事前の管内調査時より増加していたが、現場での計測およびテレビカメラでの確認により施工可能と判断した。

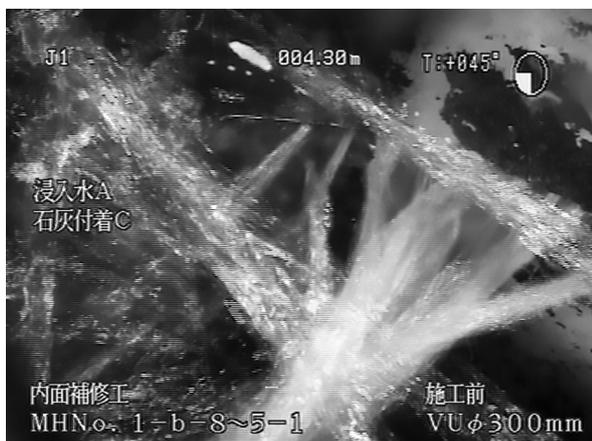
写真3 浸入水箇所拡大

今回の施工場所は国道沿いの暗渠（一部開渠）に隣接しており天候等の条件により浸入水の量、強さが日によって違う。EPS型による施工はある程度の浸入水であれば事前の止水処理を必要とせずに施工ができる。

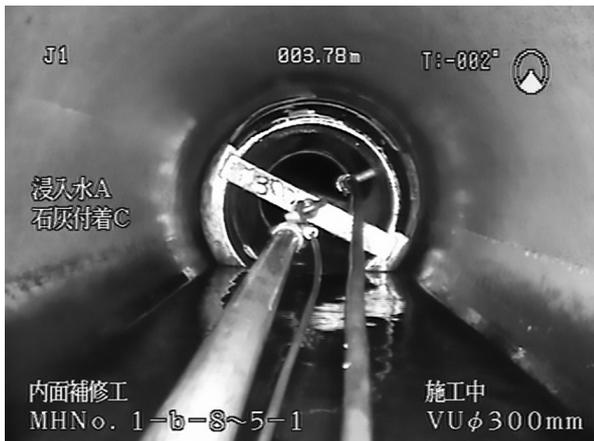
写真6 機材設置

止水箇所にホイルチューブを合わせ、機材にエアーを徐々に充填する。

エアーの圧力は管径φ100～600で0.06MPa以上、φ700～800で0.04MPaとなる。

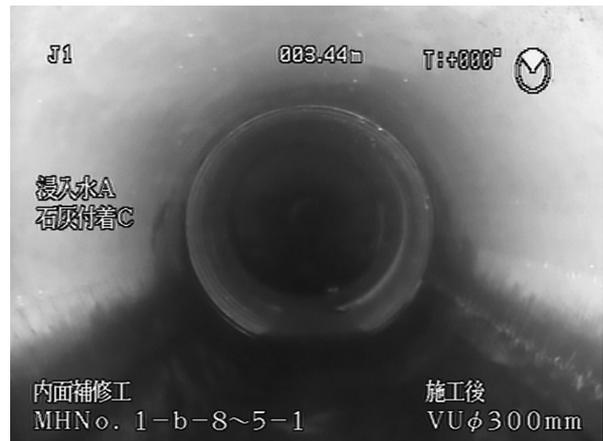
写真7 施工後

サンプルでの硬化確認後、ホイールチューブを撤去する。施工後はTVカメラにより補修状況を確認し記録する。硬化時間は気温等によって変化するが概ね2.5～5.5時間程度となる。

補修状況を確認した結果、浸入水は認められず、「浸入水を止める」という本工事の主目的を達成する事ができたが流量、流速によっては別途水替え工が必要な場合もあるため、事前調査による十分な検討が必要である。

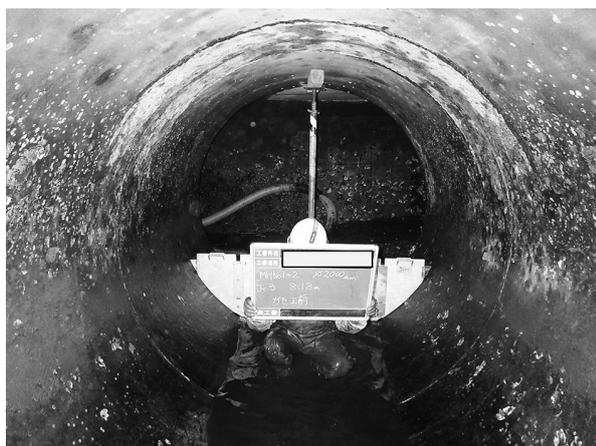
写真8 施工前状況

状況：浸入水3か所

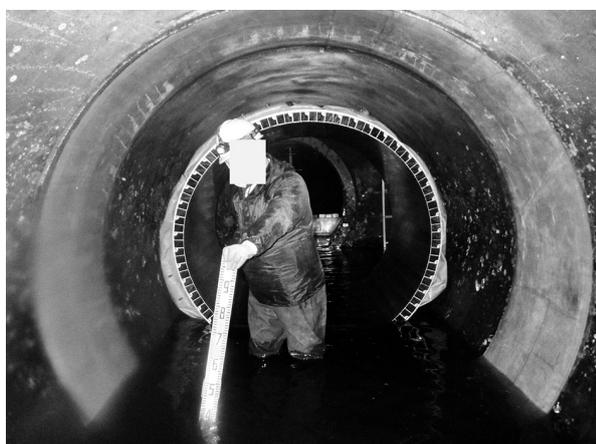
写真9 機材設置状況

管径が900mm～の補修はエアーモールド型で施工する。エアーモールド型は900～2000mmまで対応しており管内で機材を組み立て、含浸したライニング材を補修箇所まで引込み設置する。本現場では浸入水は少なく事前の止水工を行わず施工したが、浸入水が多い場合には事前に止水工が必要となる。

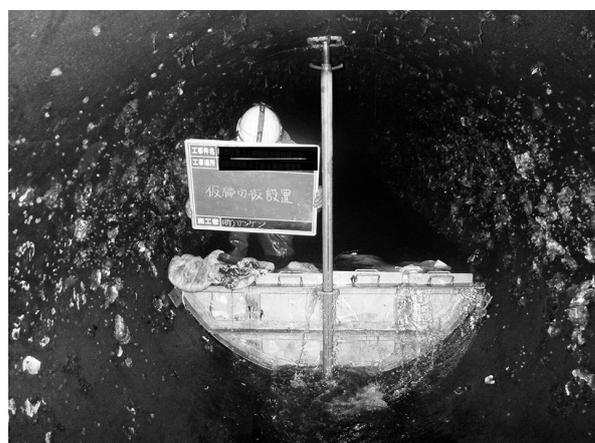
写真11 仮締切板による止水

今回は流水があったため、仮締切板を使って一時的に水流を止める作業を行った（水量が管径の15%以下かつ流速が1.0m/s以下の場合、仮締切板を使用して施工可能である）

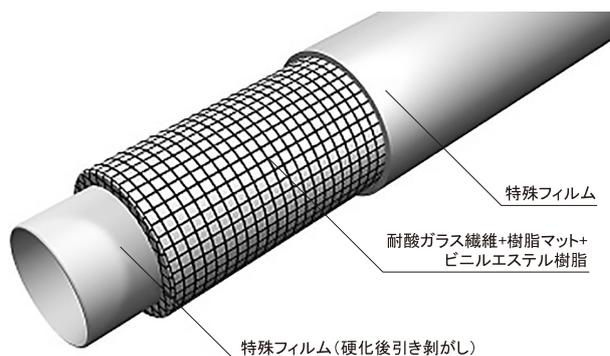
図1 更生材料構造図

工法の主たる特長は、耐酸ガラス繊維を軸方向及び周方向に均等に配置することにより、どちらの方向でも同等に高強度を発揮することと熱硬化性樹脂に耐薬品性に優れたビニルエステル樹脂を使用していることである。

なお、更生材料の構造図を図1にSDライナーⅡ工法〈G+VE〉の適用範囲を表1に示す。

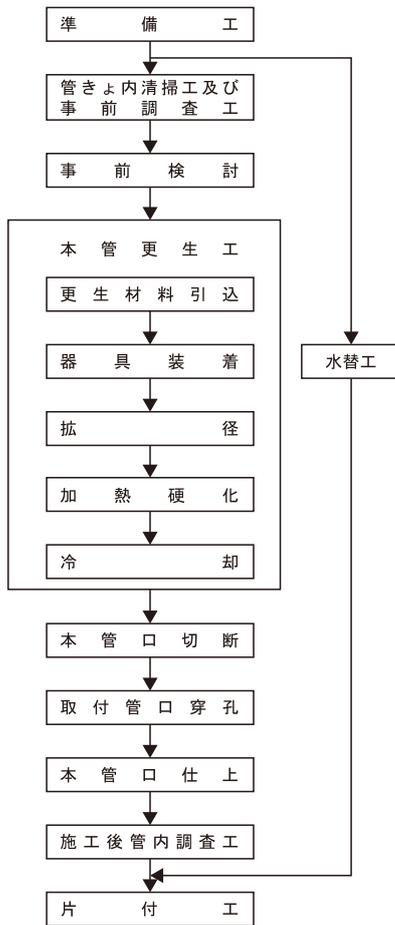
図2 標準施工工程図

SDライナーⅡ工法〈G+VE〉の標準施工工程を図2に示す。

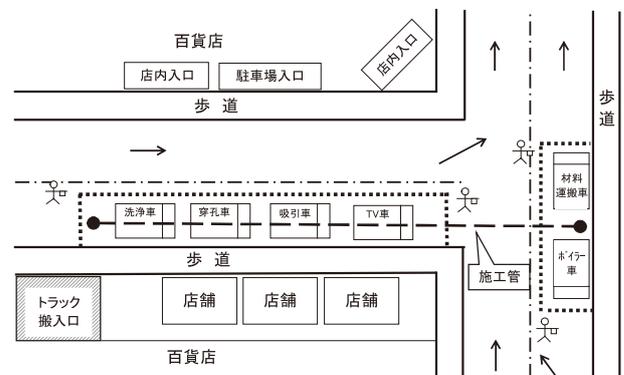
図3 施工場所概略図

本現場は、駅周辺で百貨店の駐車場出入口や商品搬入トラック出入口と飲食店の営業に影響する道路に埋設されている下水道管の更生工事である。現場付近店舗は、当初夜間工事への変更要望であったが、発注者は昼間施工を検討してほしいとの回答。

4-2-2 現場状況において施工現場の百貨店及び飲食店の営業に支障のない作業車両の配置及び更生材料の挿入方法を検討した結果、図3の配置及び写真1の材料挿入方法(直角挿入)とした。

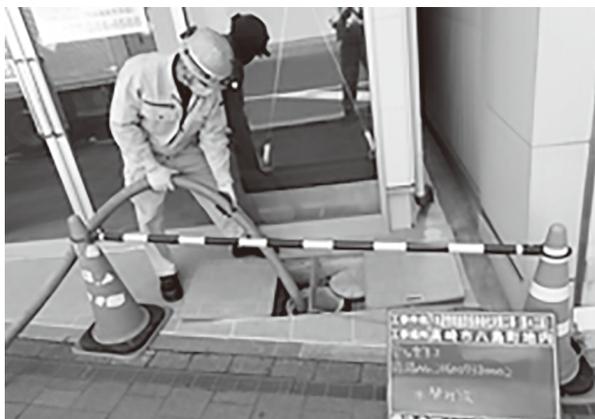
写真2 水替状況

通常は、上流からの下水の流入を止める為、止水プラグを設置し水中ポンプで水替えするが、今回の現場では排水ホース設置が難しい為、吸引車を使用し水替えを行った。(写真2)

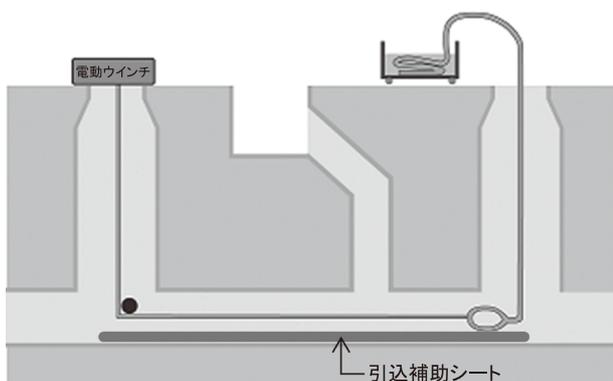
図4 更生材料引込状況図

今回の現場では、引込補助シートを用いた。(図4) 引込補助シートは、更生材料と既設管との摩擦を低減させ、更生材料の保護とウィンチの負荷防止になる。今回の施工事例での引き込み速度の計算方法を下記に示す。なお、引込速度の管理値は、2m/min以下である。

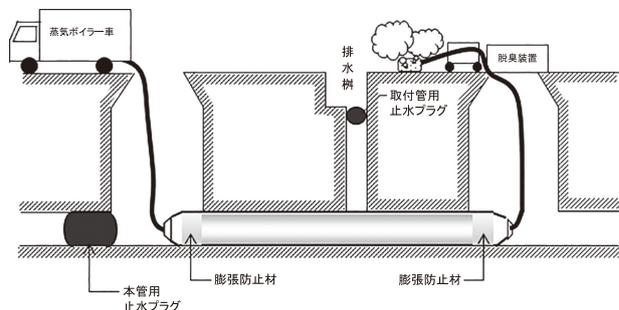
図5 加熱硬化状況図

近隣店舗等の要望でもある午後5時までに施工終了するため、硬化方法は蒸気硬化を採用した。硬化実施時間を表2に加熱硬化状況図を図5に記す。

項目	管理値	実施時間
硬化促進	60℃～80℃ 60分間	12:15～13:15 (60分間)
硬化養生	100℃～130℃ 60分以上	13:25～14:25 (60分間)
送風冷却	15分以上	14:25～14:40 (15分間)

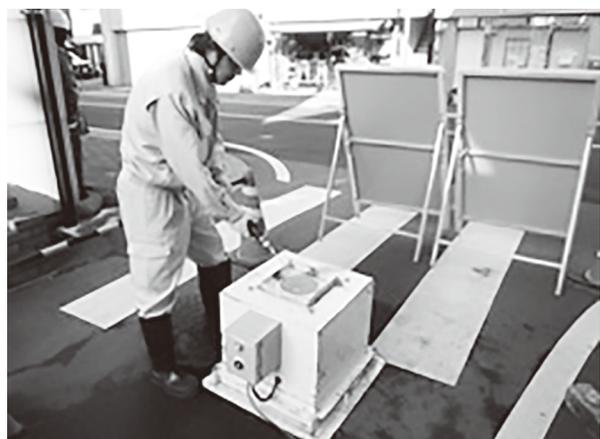
写真3 脱臭装置設置状況

当工法では、更生材硬化中に発生する臭気を除去するために更生材料の人孔開放部に保護材を被せ、人孔上部に脱臭装置を設置し、臭気対策を行う。今回の現場では、材料引込後から硬化終了まで下流人孔部に脱臭装置を設置した。(写真3)

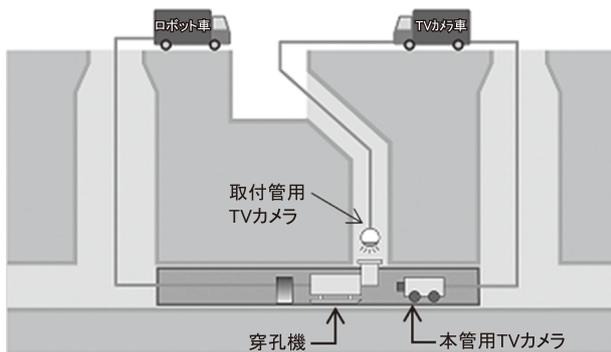
図6 取付管口穿孔状況図

SDライナーⅡ工法〈G+VE〉は、ガラス繊維を使用しているため、取付管口へこみが出ない。よって、事前調査時に取付管口の距離及び角度を十分確認しておく必要がある。それを基に穿孔位置のズレがないように本管TVカメラと取付管TVカメラを用いて穿孔を行う。(図6)

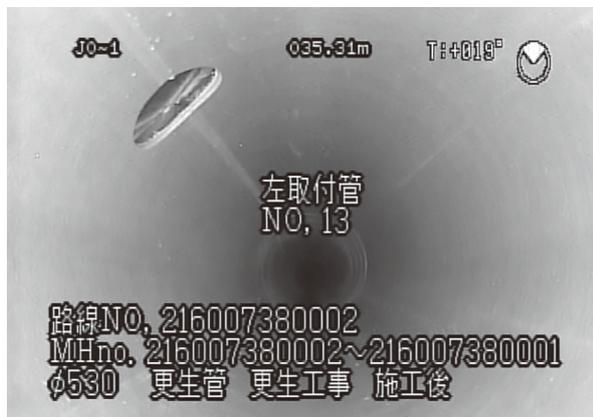
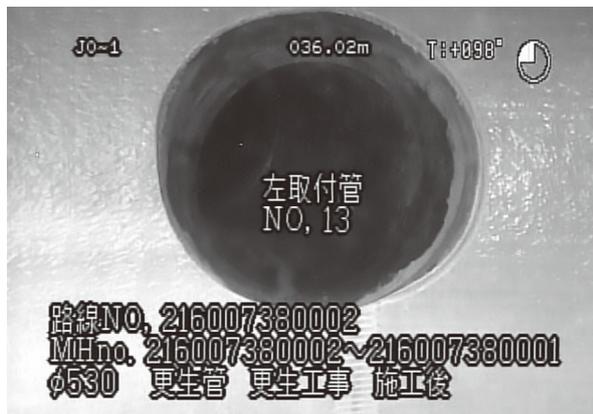
また、作業は資格者(取付管口穿孔技士)が行う。なお、取付管口穿孔状況(直視)と(側視)を写真4と5に記す。

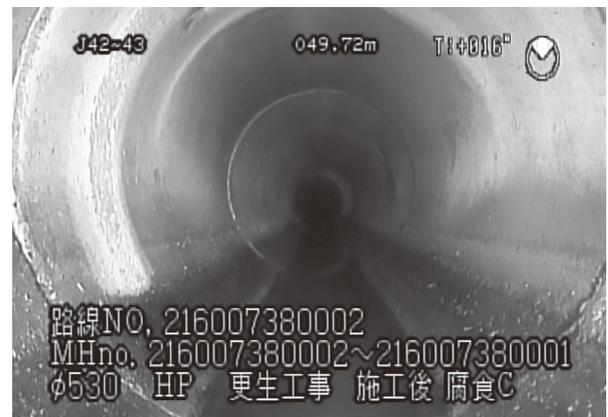
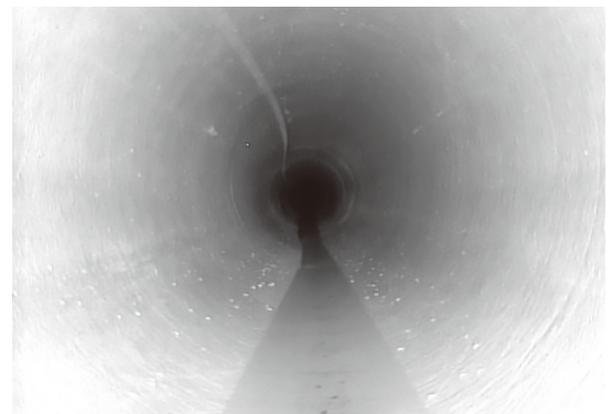
出来高は、施工前後の内径計測にて行う。また、施工前と施工後の管内状況を写真6と7に記す。

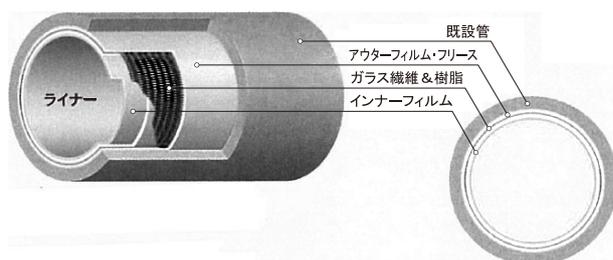
図3-1 高強度ガラスライナー構造図

- (1) 基材：ガラス繊維
- (2) インナーフィルム：ポリエチレン+ナイロン
- (3) アウターフィルム：ポリエチレン+ナイロン
- (4) アウターフリース：ナイロン
- (5) 樹脂：不飽和ポリエステル樹脂

高強度ガラスライナーは、下水道管路の排水管などの無圧管路に適用可能な材料である。高強度ガラスライナーの構造図を図3-1、高強度ガラスライナーの更生管の写真を写真3-1、高強度ガラスライナーの厚みの計算例を表3-1に示す。

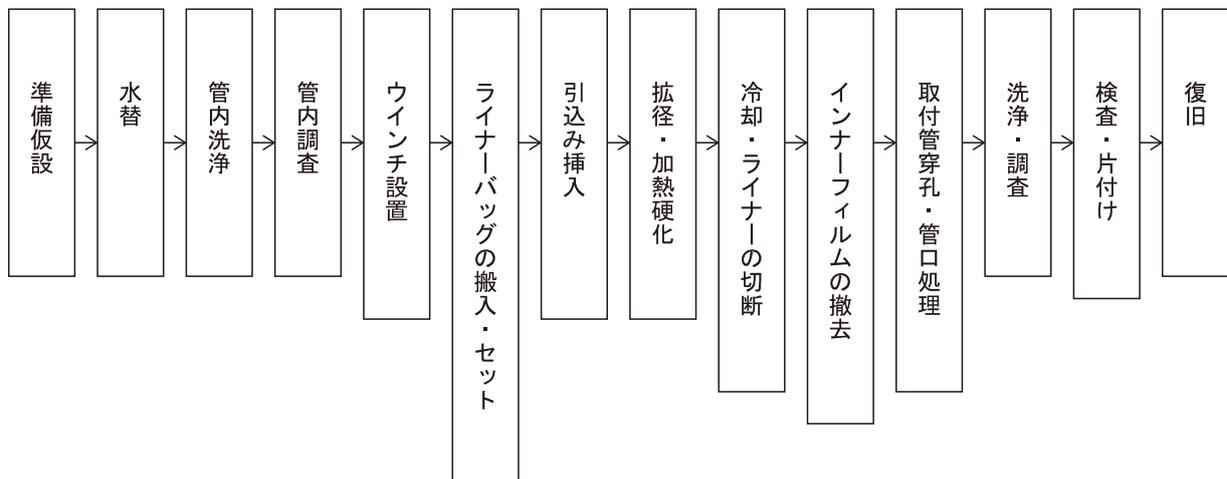
図 3-2 施工フロー

高強度ガラスライナーは、形成（引込み）工法、蒸気硬化の手法で更生管として構築される。図 3-2 に高強度ガラスライナーの施工フロー、図 3-3 に引込み挿入、図 3-4 に加熱硬化のイメージ図に示す。

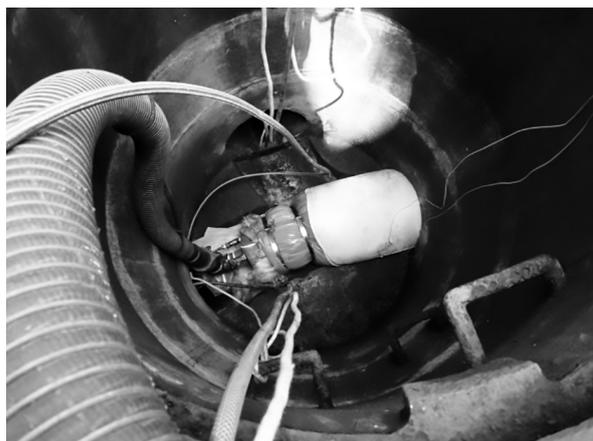
写真4-2 硬化作業状況

またガスバリア性のインナー、アウターフィルムの採用と高強度化、薄肉化から使用する樹脂量の削減が図られ、発生する臭気も大幅に削減された。

他、住民対策、作業員への負担減少にも寄与し、見学された発注者や関係者からも大きな評価を得た。硬化作業中の状況を写真4-2に示す。

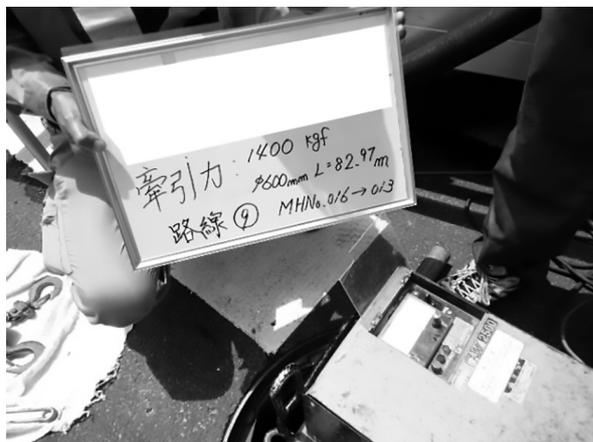
写真4-3 牽引力確認状況

なお牽引力に関しては引込工時に確認を行った。

牽引力の測定結果を写真4-3、施工後の管内状況を写真4-4に示す。

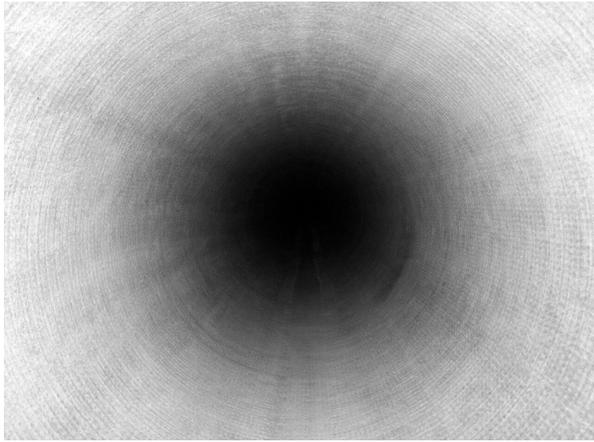
写真4-4 施工後管内状況

拡径工などで計画以上の時間を有したが、樹脂硬化、管口部粗切り、インナーフィルムの除去までの更生工は8時間程度で完了させた。18箇所の取付管穿孔にあたっては、上流側からと下流側から別々の穿孔機を導入させ穿孔を行ったが、数量も多いこともあり穿孔時間に約3時間程度掛かってしまった。更生工以外の付帯工事である穿孔作業に関しては今後、施工性の向上、更なる短時間作業の必要性を感じた。

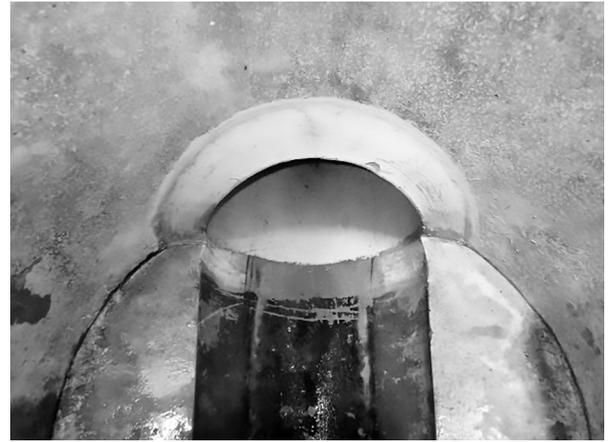
写真4-6 管口仕上げ状況

施工後の管口仕上げ状況を写真4-6に示す。

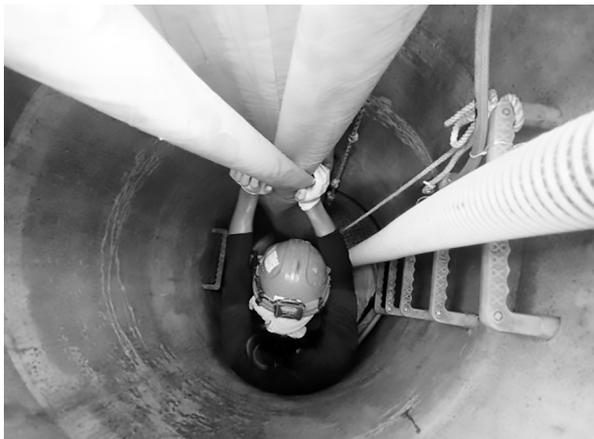
写真4-5 引込み状況

施工中の更生材の引込み作業状況を写真4-5に示す。

既設管延長が長いことに加え、土被りが深かった

影響から更生材の引込みには計画以上の時間を有したが、蒸気硬化、薄肉化により硬化時間の短縮化が図られ、トータル的には従来の作業時間より大幅な削減となり無事完工した。
