## 第2回 下水道管路に起因する道路陥没

国土技術政策総合研究所 下水道研究室長 松宮洋介

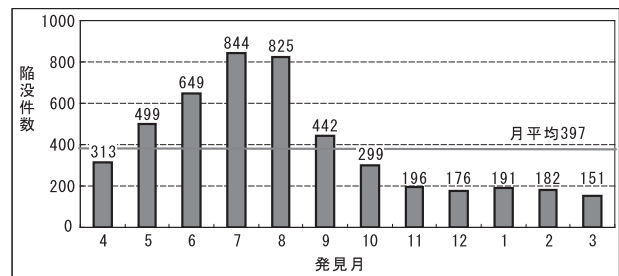
図-1に月ごとの発生件数を示す。なお、発見イコール発生としている。月平均で約400件の陥没が生じている。なかでも7、8月は800件以上発生しており、夏場に増える傾向がある。気温だけでなく降雨が影響していることが推察される。降雨の影響についてはメカニズムのところで述べる。気温が道路陥没に与える影響は、夏場に路面温度が上昇し、舗装強度が低下することが関係していると考えられる。

図-1 月ごとの道路陥没発生件数

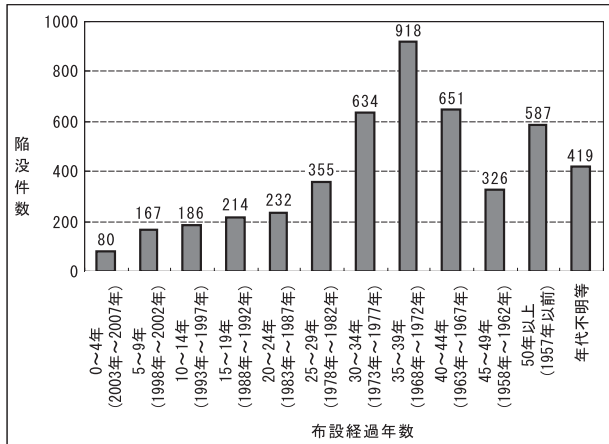
布設経過年数区分（5年毎）別の発生件数を図-4に示す。経過年数が長くなるほど陥没件数が増える傾向を示し、35～39年（1968年～1972年布設）の

管きよの陥没件数が最大となった。これ以降の経過年数区分の陥没件数は35～39年（1968年～1972年布設）より低くなった。ここでの陥没件数はあくまで実数であり、経過年数区分の管きよ延長当たりの陥没件数でないことに注意する必要がある。管きよ延長当たり件数は後述する。

図-4 布設経過年数区分（5年毎）別の陥没発生件数

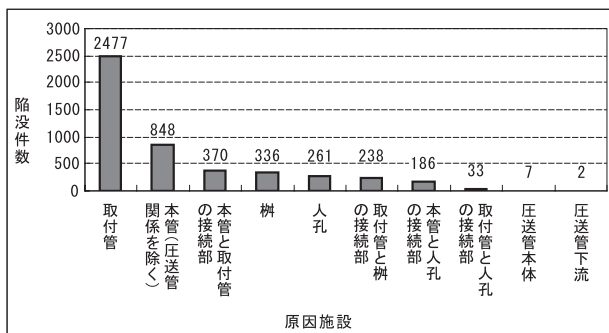
原因施設別の陥没件数を図-5に示す。取付管本体が原因となった陥没が全体の半分以上（ $0.52 = 2477 / (2477 + 848 + \dots + 7 + 2)$ ）を占めている。本管と取付管の接続部など取付管に関する陥没件数となると全体の約2/3（ $0.66 = (2477 + 370 + 238 + 33) / (2477 + 848 + \dots + 7 + 2)$ ）を占めている。陥没は取付管まわりが要注意であると言える。

図-5 原因施設別の陥没発生件数

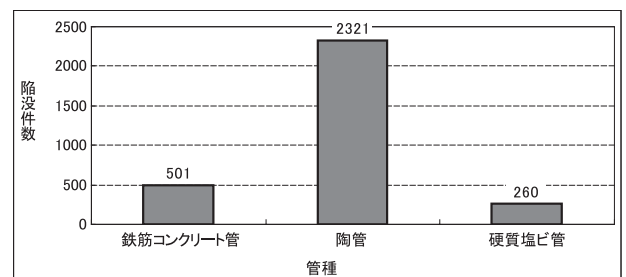
図-7に取付管の管種別陥没件数を示す。陶管の件数が2321件で最も多くなっており、主な管種別の

発生件数の割合は硬質塩ビ管を1とした場合に鉄筋コンクリート管が1.9(=501/260)、陶管は8.9(=2321/260)となった。

図-7 取付管の管種別の陥没発生件数

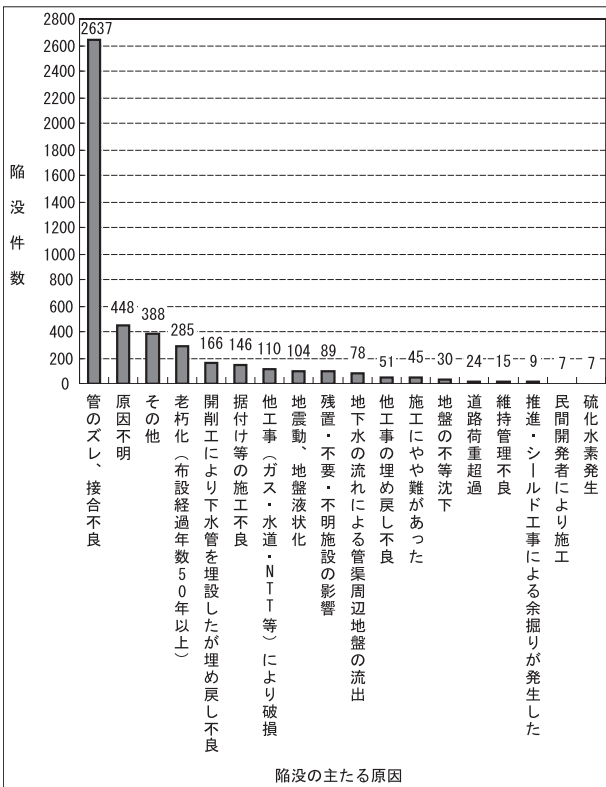
図-9に陥没の主たる原因別の発生件数を示す。管のずれ、接合不良が圧倒的に多い。

図-9 陥没の主たる原因別発生件数

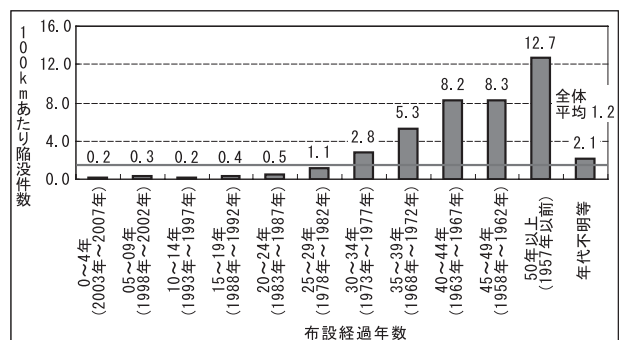
図-14に布設経過年区別の管きよ100km当りの陥没発生件数を示す。全体の平均が100km当り1.2件であるのに対し、25～29年の区分で1.1件、30～34年の区分で2.8件となり、30年経過した管きよでの陥没が急増することが確認できた。30年以降の区分では経過年数が増えるとともに100km当り陥没件数は増加している。

図-14 布設経過年区別の管きよ100km当りの陥没発生件数

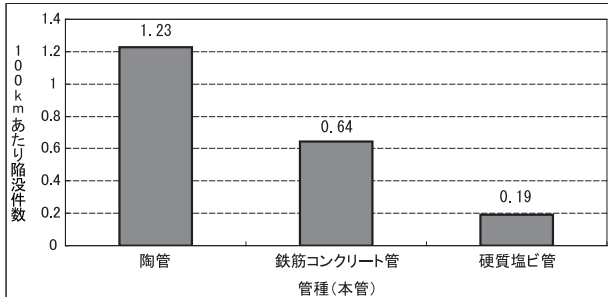
図-15に主な管種別（陶管、コンクリート管、硬質塩ビ管）の本管100km当りの陥没発生件数を示す。硬質塩ビ管での発生頻度に対し、陶管およびコンクリート管の発生頻度は約7倍（ $6.5 = 1.23 / 0.19$ ）、約3倍（ $3.4 = 0.64 / 0.19$ ）となった。

図-15 管種別の本管 100km 当りの陥没発生件数

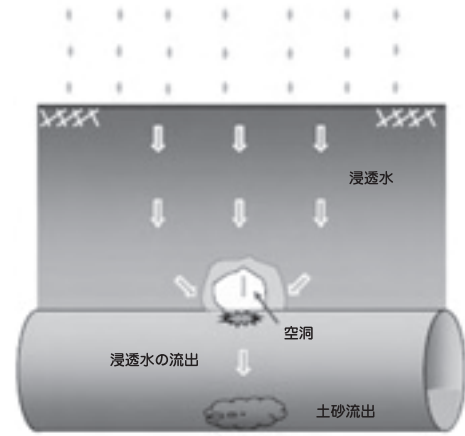
①について、図-16を示し、「降雨が地表から浸透し下水管破損部に流入する過程で土砂が水と共に流出していくというプロセスである。しかしながら現在都市部においては地表面の多くが道路舗装をされているため降雨の浸透は発生しにくい可能性が高い」としている。

図-16 降雨浸透水による空洞形成メカニズム

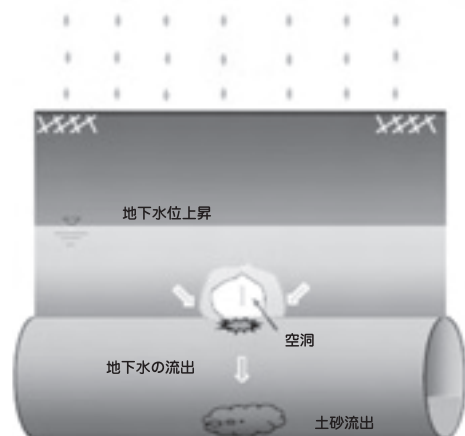
②について、図-17を示し、「普段は埋設管の下に位置している地下水位が、降雨により上昇することで地盤の状態が不安定となり下水管破損部から流出していくというメカニズムである」としている。

図-17 地下水位上昇による空洞形成メカニズム

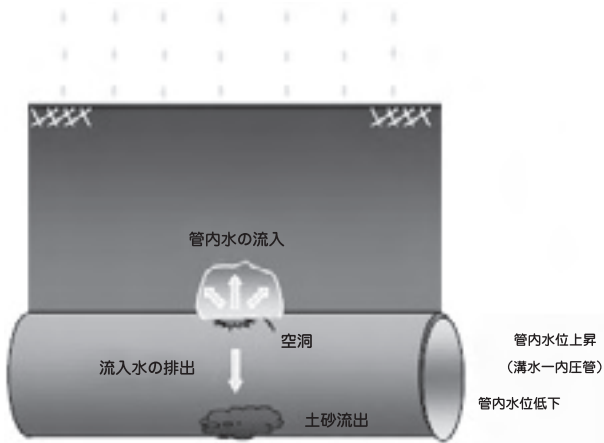
③について、図-18を示し、「特に近年多発している都市部のゲリラ豪雨等集中豪雨時に下水管内の水が溢れ周囲に流入、降雨が治まるとともに水が流出するというメカニズムである」としている。

③のプロセスは雨天時に圧力管状態となる合流式下水道や分流式下水道の雨水管で生じやすいものと考えられる。一方、本管の老朽化や誤接合により雨天時不明水で圧力管になる汚水管でも生じると考えられる。

図-18 下水道管からの水の流出入の繰り返しによる空洞形成メカニズム

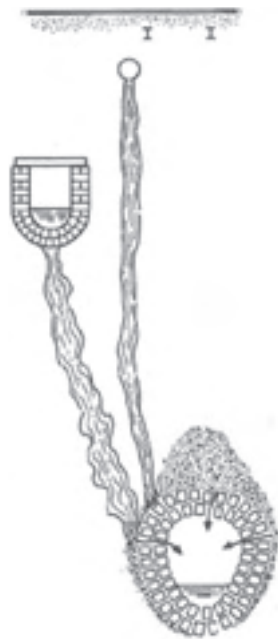
①の類似プロセスとして、水道等からの漏水が陥没を誘発している可能性がある。図-19は英国の教科書<sup>6)</sup>からのものである。水道や浅埋の下水道管からの漏水が、地下深くにある幹線へ流れ込み幹線周辺の地盤がゆるむ様子を模式的に示している。なお、下水管の絵はいずれもレンガ管を示している。

図-19 英国レンガ管崩壊メカニズムの概念図

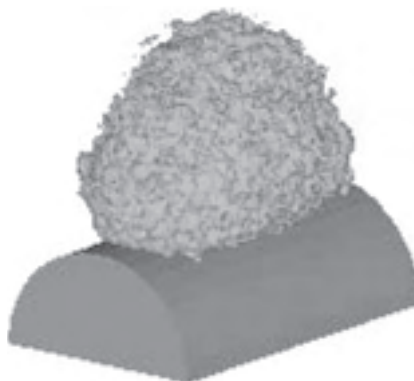
文献<sup>3)</sup>では、X線CTスキャナを用いた実験（装置：図-25）により、管軸および管周方向に5mmのクラック等不具合が生じた下水管周辺地盤に発生するゆるみ領域を三次元的に可視化している。管軸方向の不具合の場合は、「管模型上方へ楕円状にゆるみが進展している」（図-26）。管周方向の不具合の場合は、「土層下端の開口部両側から同心円状にふたつのゆるみが拡大し、合わさっている」（図-27）。

図-26 管軸方向破損密度低下領域・空洞領域

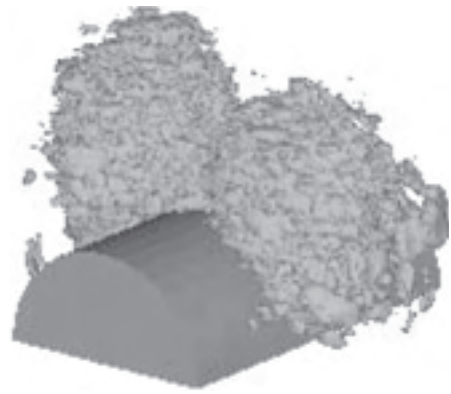
図-27 管周方向破損密度低下・空洞領域

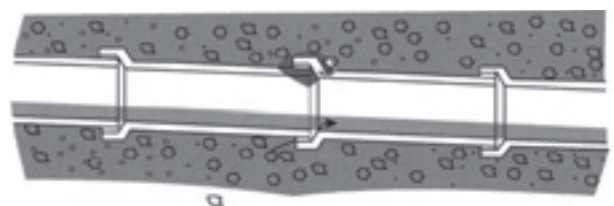
文献<sup>4)</sup>では、図-28～30を示し、管路への不具合発生から、地盤のゆるみと空洞形成へとつながるメカニズムを説明している。図-28の不具合発生第一段階として、「管の継ぎ手や取り付け管の接合不良により、浸入水が発生する」としている。図-29の第二段階は、「地下水浸入、満管時の下水の浸出、浸入により、周辺地盤材料が管内に吸い込まれる。周辺地盤の支持力を失い、管が動き、接合部の不具合がひどくなる。これにより、周辺地盤材料の管内に吸い込まれる量も増える」である。図-30の第三段階は、「不均等な荷重により、管接合部の脱却が生じ、管体にひびわれ発生。管断面が変形し、破損発生、たわみ、蛇行が発生。カメラ車が走行不能になる。管内への周辺地盤材料吸い込みにより、空洞、ゆるみが拡大する」である。

図-28 陥没発生メカニズム（第一段階）

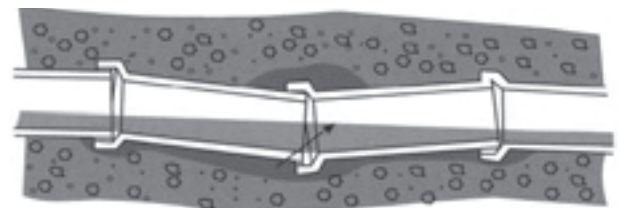
図-29 陥没発生メカニズム（第二段階）

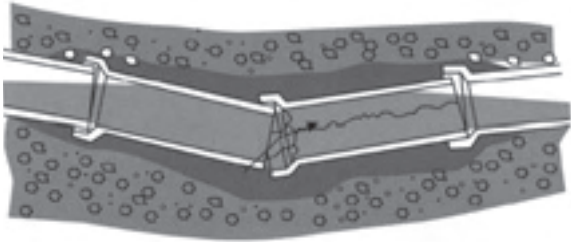
図-30 陥没発生メカニズム（第三段階）
